GAMLA STAN 2:11, 2:13 OCH 2:24,  
FALKÖPING  
KULTURMILJÖUTREDNING

Kulturmiljöutredning

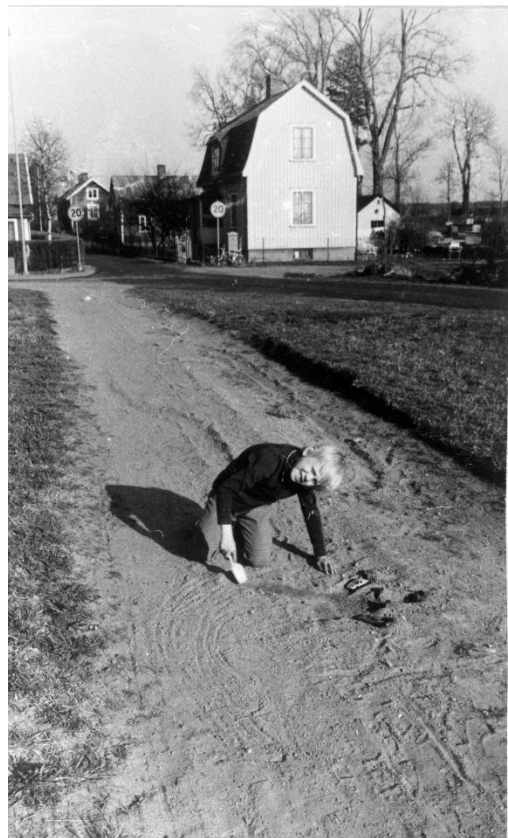
*Foto taget från platsen där polishuset idag ligger. Gamla stan 2:11 skymtar till vänster. Bilden visar Trädgårdsgatans tidigare karaktär, smal och kantad av bostadshus i trä. Foto Falbygdens museum.*

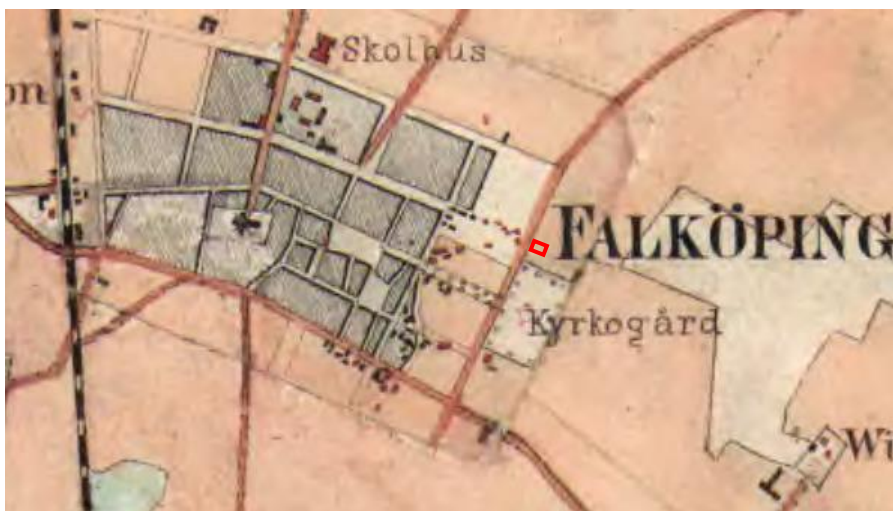
*Häradsekonomiska kartan 1877-1882. De aktuella fastigheternas ungefärliga läge markeras av en röd rektangel. Ingen bebyggelse fanns i området vid tidpunkten.*

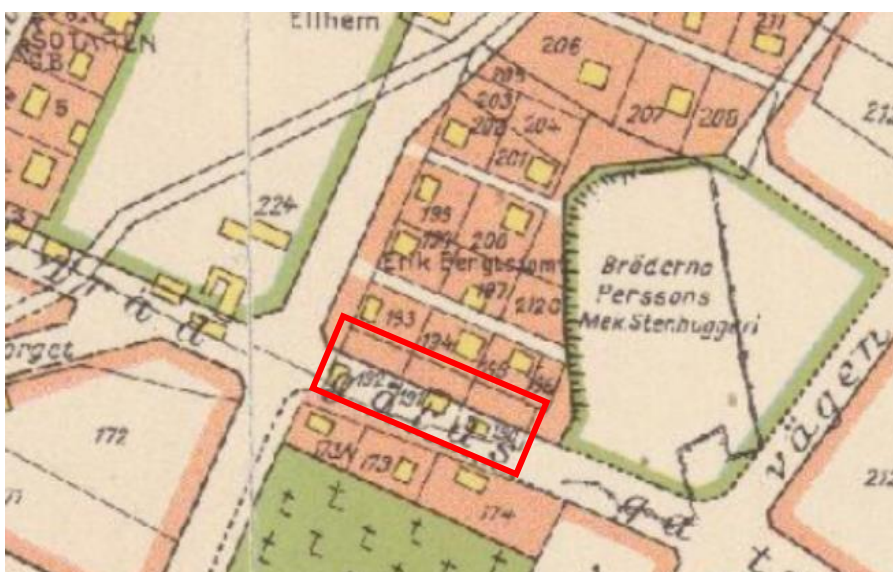
*Adresskarta från år 1942. De aktuella fastigheterna markeras med en röd rektangel. Här syns hur de aktuella fastigheterna inte passade in i planeringen. Trädgårdsgatan är på kartan dragen rakt över byggnaderna.*

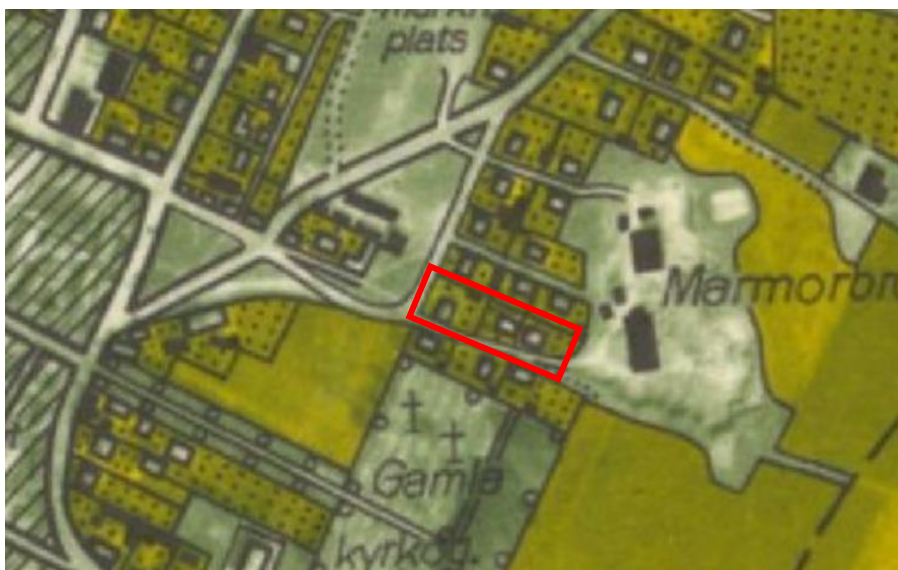
Häradsekonomiska kartan från år 1960. De aktuella fastigheterna markeras med en röd rektangel. På kartan syns att Trädgårdsgatan ännu inte hade breddats. Byggnaderna på andra sidan Trädgårdsgatan är numera rivna.

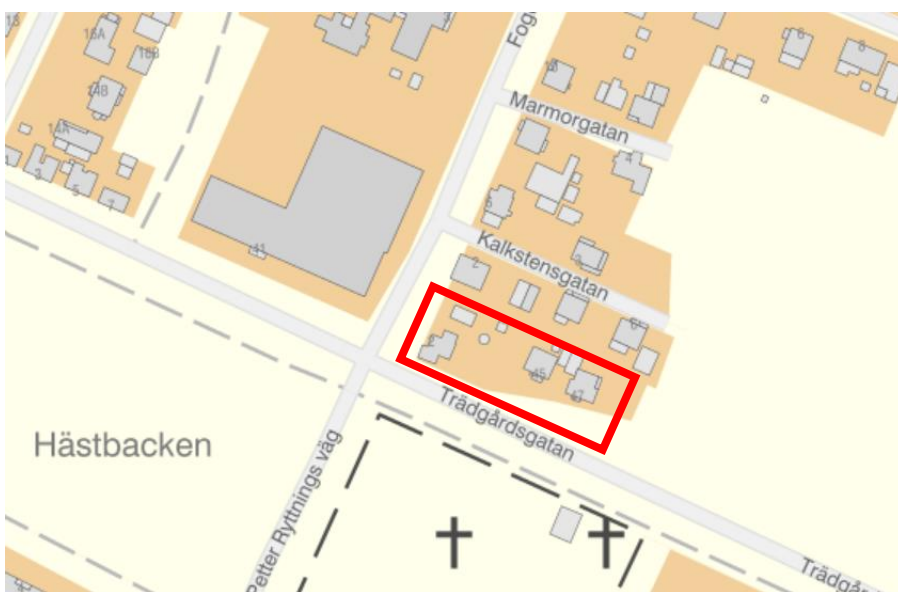
På dagens karta syns byggnaderna med tillbyggnader och komplementbyggnader.

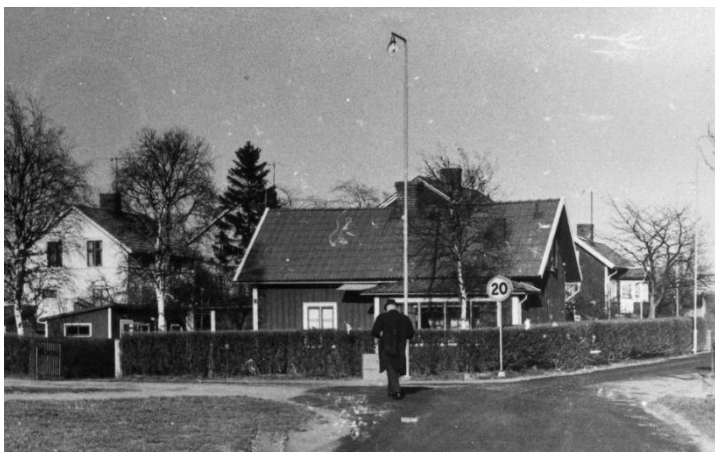
*Fotografi från 1971(?) med bostadshuset på Gamla stan 2:11 i hörnet Fogdegatan-Trädgårdsgatan. Taket som sticker upp bakom är bostadshuset på Gamla stan 2:24. Till höger i bild syns del av bostadshuset på Gamla stan 2:13. Här syns att byggnaden hade sadeltak. Bilden är beskuren. Foto Falbygdens museum.*

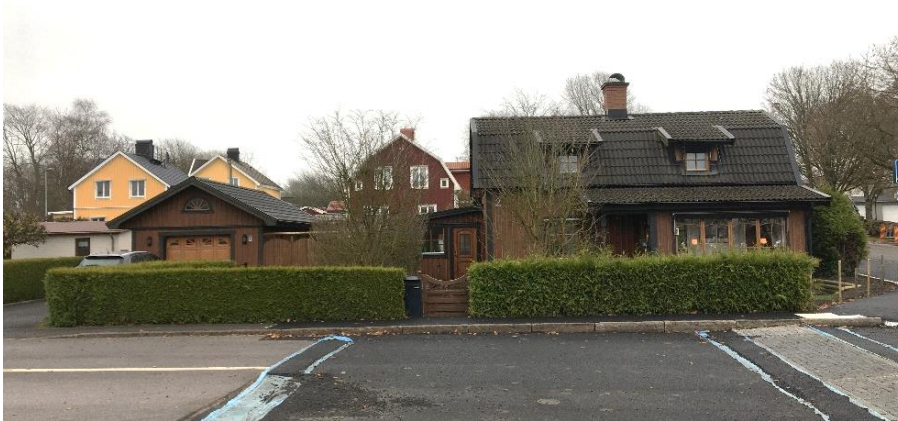
*Foto taget från Fogdegatan mot fastigheten 2:11 där det idag finns ett brunmålat bostadshus och garage. I bakgrunden skymtar gaveln på bostadshuset på Gamla stan 2:24. Jämför med historiska foton på s. 13 och 14.*

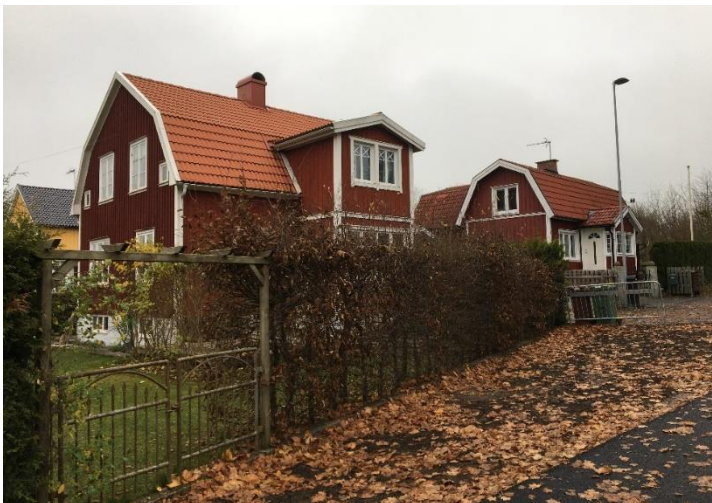
*Foto taget från Trädgårdsgatan mot fastigheterna Gamla stan 2:24 och 2:13. Närmst i bild en äldre smidesgrind till trädgården Gamla stan 2:24.*

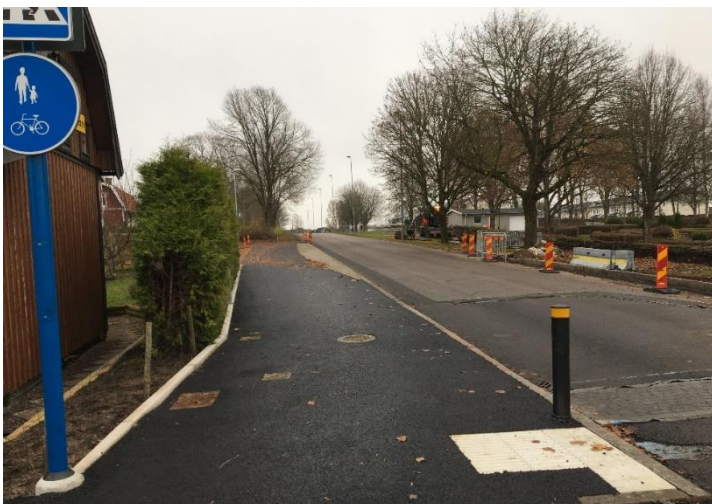
*Vy över Trädgårdsgatan mot öster. Till höger i bild skymtar begravningsplatsen. Jämför gatans karaktär med historiskt foto s. 10.*

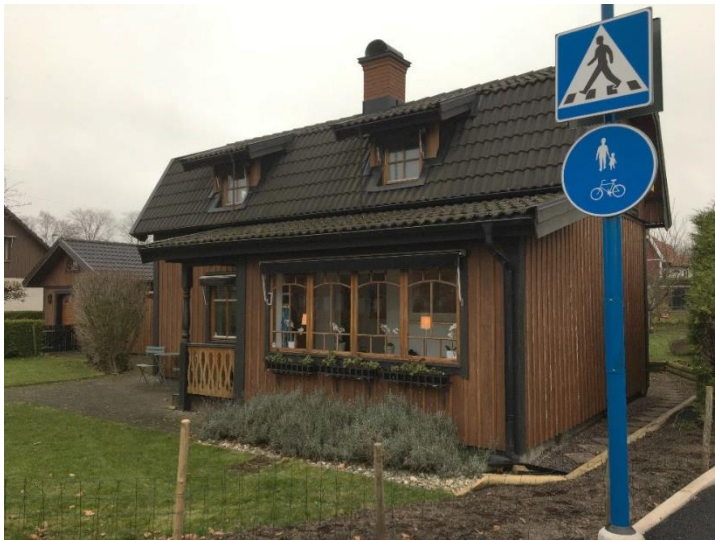
Byggnaden är i en våning med inredd vind. Det brutna taket är klätt med mörkt betongtegel. Fasaden har brunmålad stående panel och svartmålade detaljer. Mot Fogdegatan finns en inbyggd veranda i en våning och två takkupor. Vid entrén finns detaljer i modern snickarglädje. En tillbyggnad finns i öster. Ett modernt garage i likadana kulörer och material som bostadshuset finns på tomten. Ett plank sammanbinder bostadshuset och garaget. Ytterligare ett uthus finns. Trädgården omges av en häck och en modern grind. I trädgården finns gräsmatta, plattlagd gång och grus. Garageuppfarten är asfalterad.

Byggnaden har genomgått flera förändringar genom åren och har få likheter med den äldre byggnaden. Flera tillbyggnader har skett, takformen är ändrad liksom takmaterialet. Trädgården bevarar inte heller en äldre karaktär.

*Bostadshuset på Gamla stan 2:11, fotograferat från korsningen Fogdegatan-Trädgårdsgatan.*

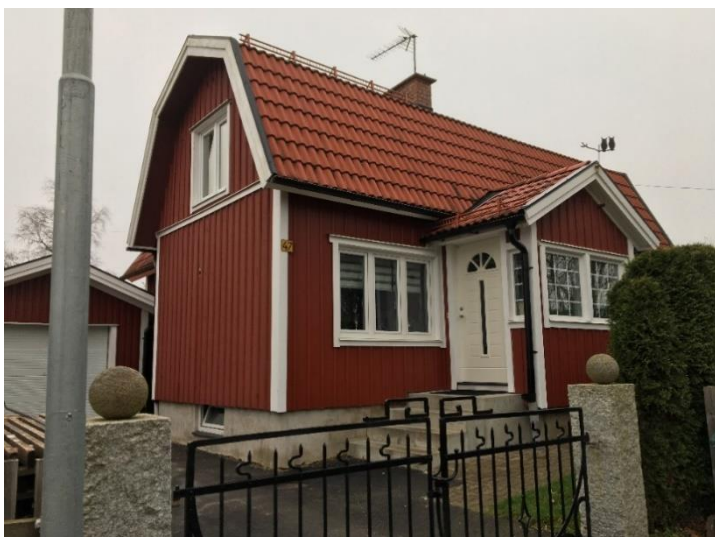
Byggnaden är i en våning med inredd vind. Fasaden är tilläggsisolerad och klädd med stående rödmålad panel med vita detaljer. Det brutna taket är klätt med rött betongtegel. Det finns en tegelskorsten vidnock. Två- och treluftsfönster utan spröjs. Mot Trädgårdsgatan finns en inklädd förstukvist med moderna småspröjsade fönster och modern dörr. I norr finns en stor tillbyggnad i en och en halv våning. Grind och grindstolpar mot Trädgårdsgatan är moderna. Ett senare tillkommet garage står nära bostadshuset.

Byggnaden har genomgått flera förändringar genom åren och har få äldre karaktärsdrag bevarade.

*Bostadshuset på Gamla stan 2:13. Foto taget från sydväst. Fastukvisten har utbytt dörr och utbytta fönster.*

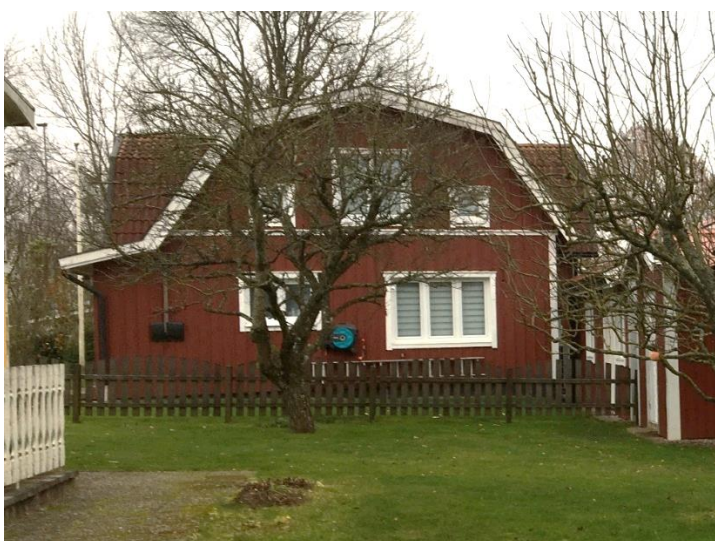
*Tillbyggnad åt norr, fotograferad från Kalkstensgatan.*

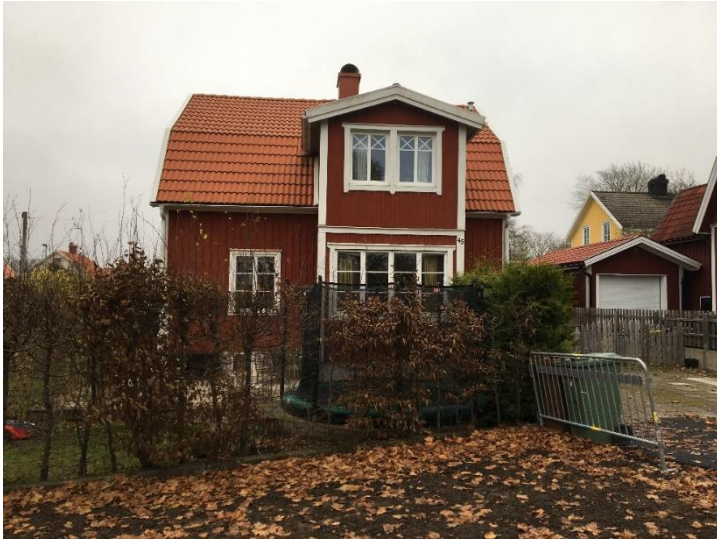
Bostadshuset är i en våning med inredd vind. Huset har ett brutet tak klätt med betongtegel. En plåtinklädd skorsten finns vidnock. Fasaden har stående rödmålad panel med vita detaljer. Ursprungliga två- och trelufts-fönster indelade i tre rutor per luft. Mot Trädgårdsgatan finns en inbyggd veranda i två våningar. Verandans övre våning är senare tillkommen och har moderna spröjsade fönster. I söder finns ett mindre trädäck i anslutning till byggnaden. Nära byggnaden står ett garage. Vid garaget finns ett modernt staket och grind. Mot Trädgårdsgatan finns en bevarad äldre smidesgrind.

Byggnaden bevarar flera typiska drag för perioden då den uppfördes och för egnahemsbebyggelse, bland annat formen, det brutna taket, stående träpanel och ursprungliga fönster. Samtidigt har verandans ombyggnad förändrat byggnadens uttryck. Den tidigare verandan med balkong över samt balkongdörr i takkupa var väl anpassad i storlek till byggnaden och typisk för tiden, medan den ombyggda verandan har förändrat byggnadens proportioner. Entrén på den östra gaveln har modern dörr, skärmtak och räcke som inte har anpassats efter byggnadens äldre karaktär. Takmaterialet är utbytt.

*Bostadshuset på Gamla stan 2:24,  
fotograferat från söder.*

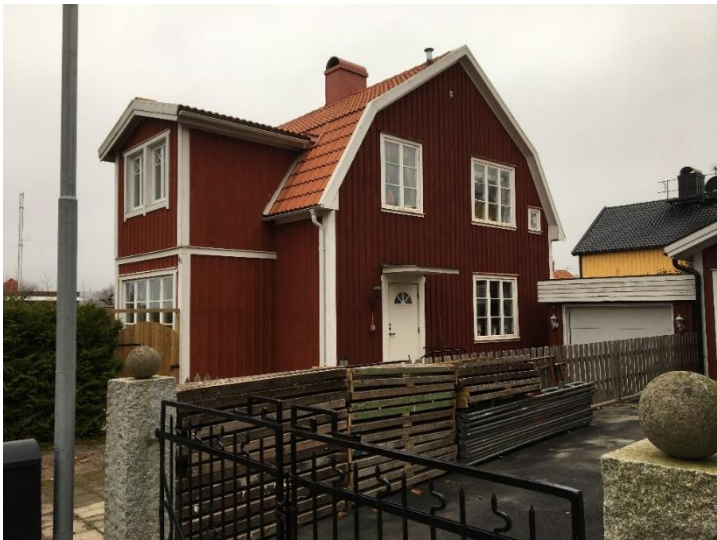
*Bostadshuset fotograferat från sydost.*

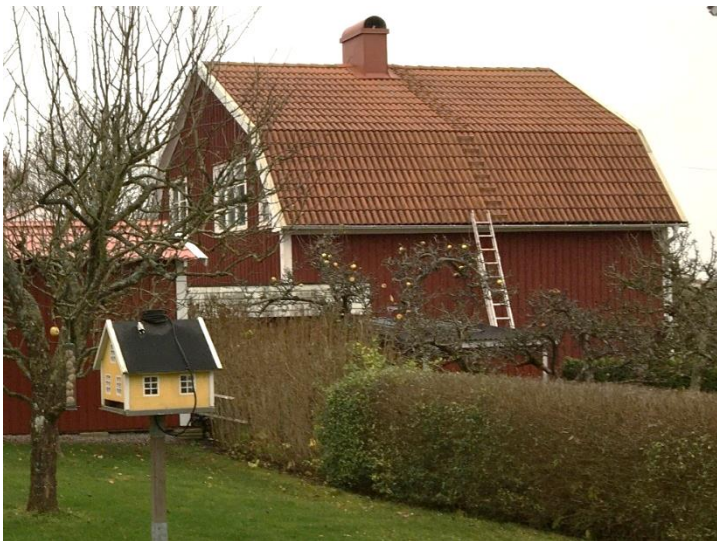
*Bostadshuset fotograferat från  
Kalkstensvägen i norr.*
