Datum  
2024-05-20  
Projekt ID  
D0163355  
Ver:  
\_B

## Hydrogeologisk utredning av fastighet Falevi 8:14

PM Hydrogeologi

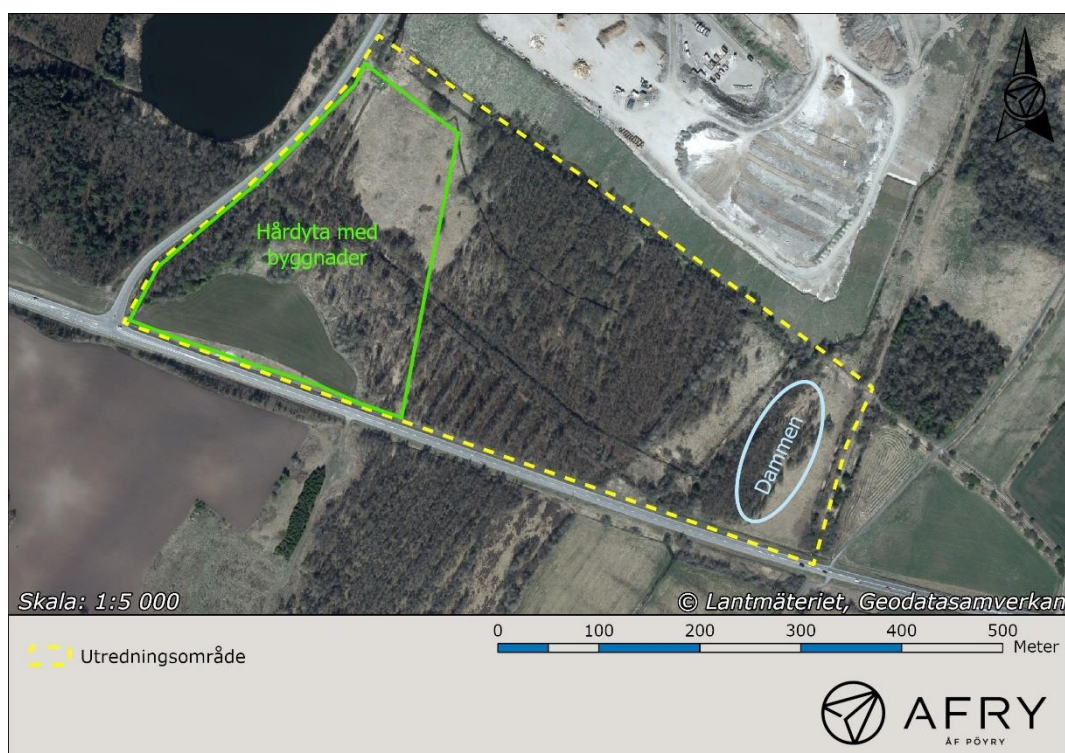
Figur 2. Översiktskarta visande utredningsområdet och ungefärlig placering av hårdgjorda ytor och framtida damm.

Falköpings kommun planerar att utöka Falevis återvinningscentral som ligger direkt norr om utredningsområdet. Det planeras för att anlägga tätt underlag på markytan (asfalt eller betong) och att därefter bygga nya byggnader på ytan. Torven ska delvis schaktas bort och ersättas av fyllning och hårdgjord yta. De centrala och östra delarna planeras bli igenfyllda och förstärkas/överläggas av fyllningsmaterial. Vidare planeras även för en dagvattendamm i östra delen av området, se Figur 2.

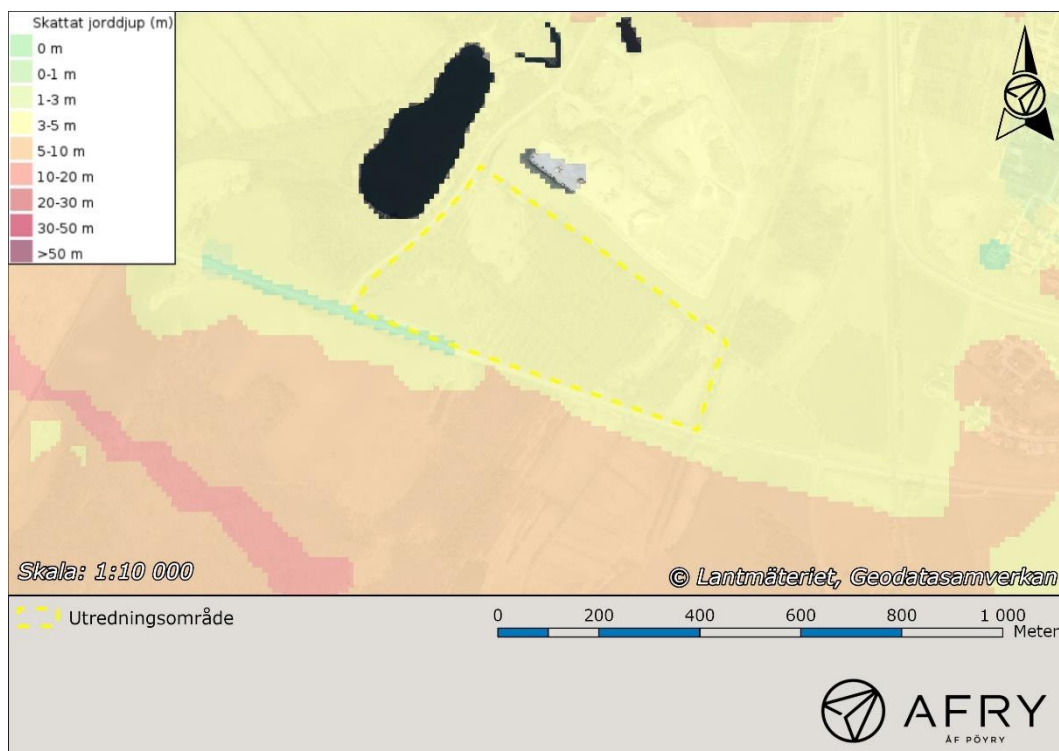
Figur 5. Jorddjupskarta enligt SGU.

Enligt SGU:s jordartskarta (Figur 4) utgörs området av kärrtorv och mossetorv liggande på lerig morän. Enligt SGU:s jorddjupskarta är uppskattat jorddjup från 3-5 m till 5-10 m direkt söder om väg 74, se Figur 5.

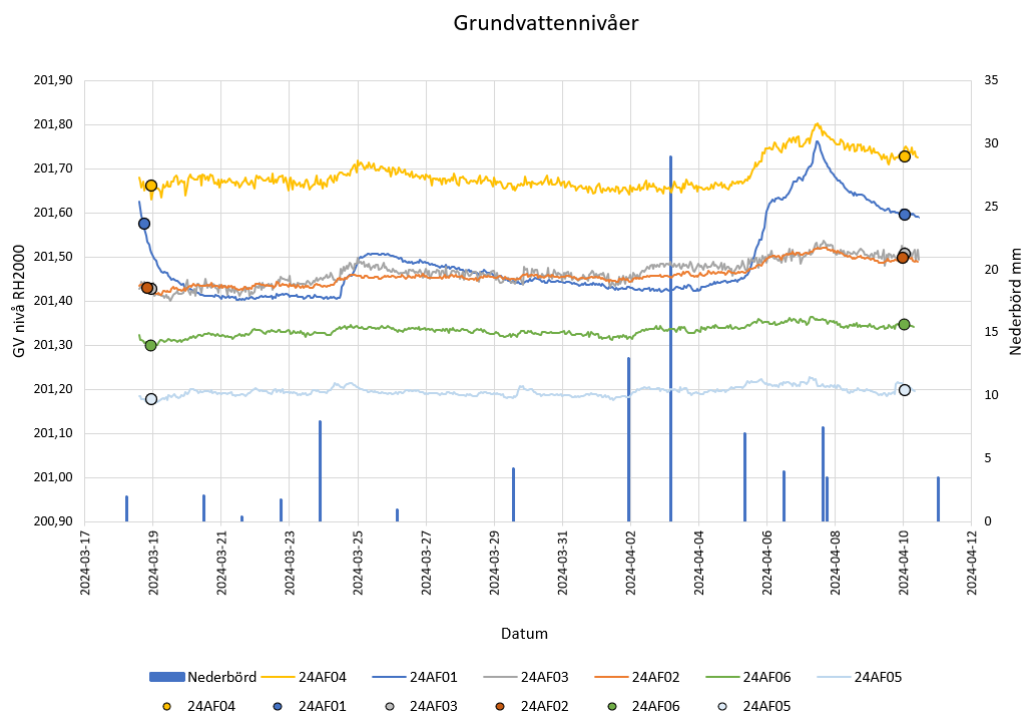
Figur 8. Grundvattennivåmätningar utförda av AFRY, manuell mätning (punkter) och automatisk diveravläsning (kontinuerlig linje). Nederbördsdata i form av staplar.

I Figur 8 visas resultatet från de grundvattennivåmätningar som skett inom ramen för detta projekt.

I alla grundvattenrören har automatiska grundvattennivå-givare installerats (s.k. divers) som läste av grundvattennivån varje timme. Dessa kan ses i figuren nedan som kontinuerlig linjer. Manuella mätningar har skett vid två tillfällen (2024-03-18 och 2023-04-10) och resultatet kan ses i diagrammet som cirklar med +m som enhet på vänster axel.

De flesta rör som är placerade inom torvområdet (24AF02, 24AF03, 24AF05, 24AF06) visar inga större nivåändringar. Detta beror på att grundvattentrycket ligger på samma nivå som ytvattennivå stående över markytan. Mätningarna i de fyra rören visas i stort sett ytvattensfluktuationen.

Den största grundvattenfluktuationen under mättiden har noterades i rör 24AF01. Det röret är placerad i morän. Snabb reaktion på nederbörd och snösmältning visar att den omättade zonens mäktighet är mycket liten eller obefintlig under årstider med höga grundvattennivåer. Grundvattensänkningen i röret är långsam vilket visar på låg konduktivitet i moränen. Området har därför svårt att ta emot nederbörd som faller som regn. Mätningar har pågått under våren - årstiden med högsta förväntade nivåer. Mätningar och undersökningar omfattar en kort tid (en månad) och saknar observationer under torra perioder. Enligt erfarenhet frånliknande torvområde är det möjligt att under torra perioder kommer grundvattennivå i morän ligga lägre än inom torvområdet. De lägsta grundvattennivåerna under sommaren förväntas ligga ca 1,5 m under marken i morän och mellan 0,5 m och 1,0 m inom torvområdet.

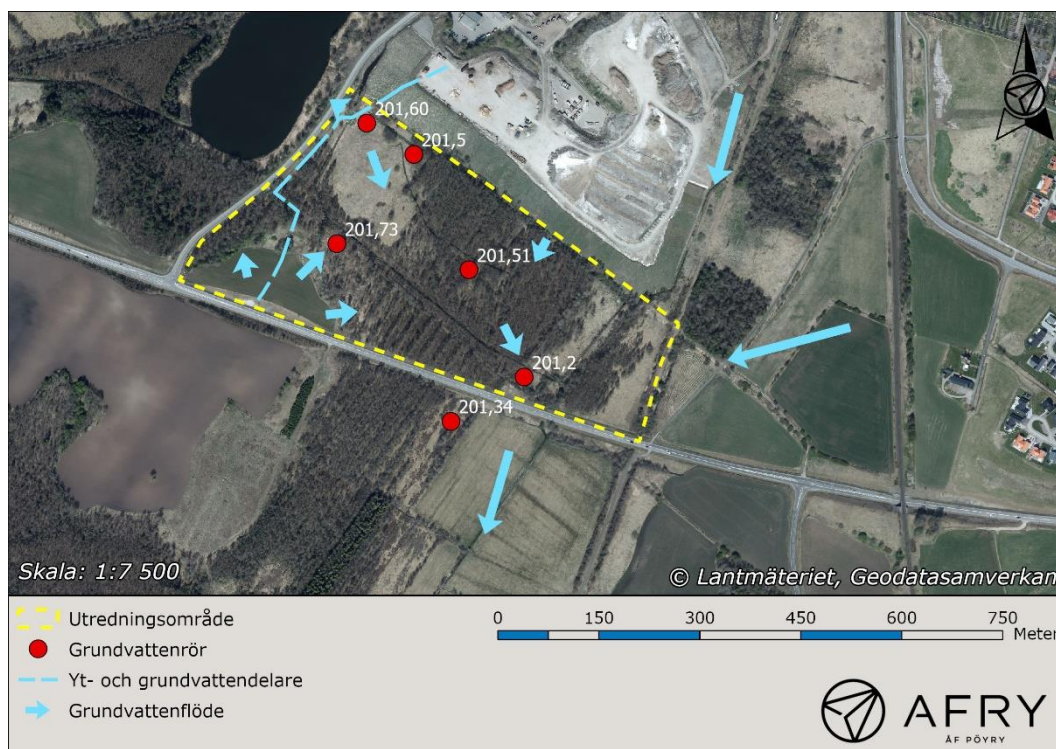
Figur 9. Grundvattenflöde inom området. Siffror vid grundvattenrör visar grundvattennivå den 10 april 2024.

Figur 9 visar grundvattenströmning inom området. Dränering sker generellt mot sydost till trumma under väg 47.

Utredningsområdet ligger i en sänka av låg marknivå begränsat åt öst av ett höjdområde och åt nord av befintlig återvinningscentral. Grundvattenbildning sker, förutom i undersökningsområdet, främst inom det höjdområdet öster om samt nord om avfallsanläggning. Vattenflöde mot området sker från norra och östra sidan. Grundvattentrycket i morän i närliggande område (norra och östra sidan) är upp till 10 m högre än i utredningsområdet. Det är stor sannolikhet att en del av grundvattnet rinner genom moränen och torven från östra sidan. En stor betydelse för grundvattenbildningen i området har också vattnet från diket rinnande från östsidan av befintlig återvinningscentralen.
